平成29年度 堂後遺跡現地説明会

1 堂後遺跡の位置と環境

平成29年度 堂後遺跡調査位置図

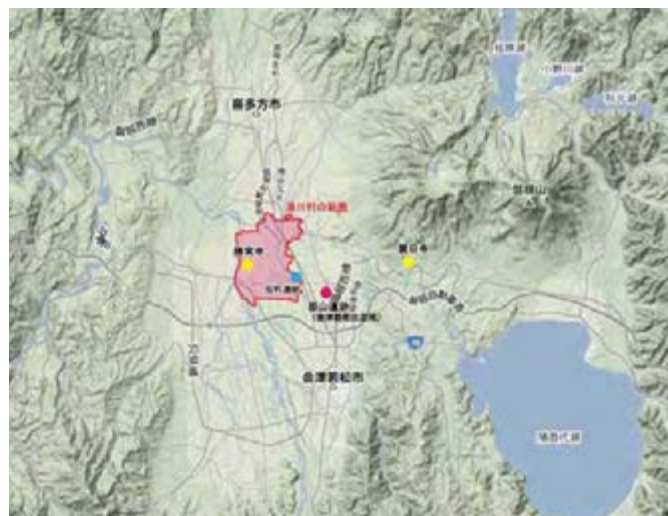
図1 堂後遺跡の位置 勝常寺を含む一帯が堂後遺跡になります。

河沼郡湯川村大字勝常かわぬまぐんゆがわむら しょうじょうに所在し、阿賀川右岸の自然堤防上に立地しています。会津盆地のほぼ中央部にあって、北西に飯豊山麓いいでさんろく、北東から東にかけて雄国山麓おぐにさんろく、磐梯山ぼんだいさんなど主要な山々を見渡せる位置にあります。

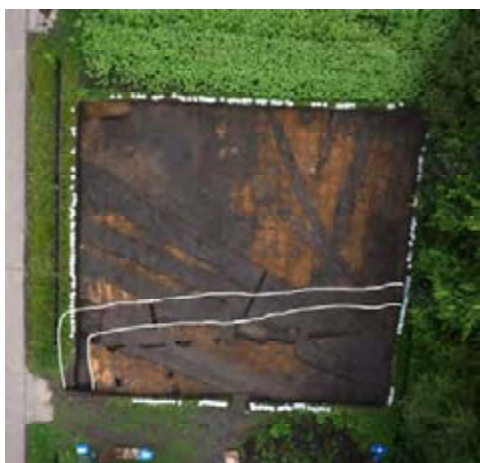
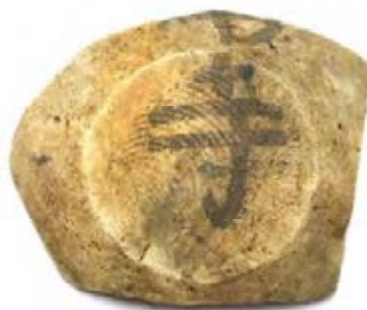
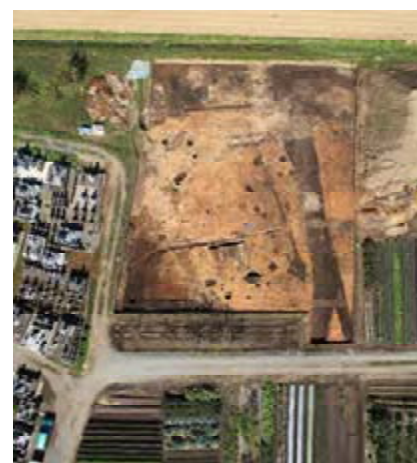
写真1～3 これまでの調査で発見された遺構

写真1 (左): 古代の溝跡 (白いライン)。写真2 (中央): 「□□寺」と書かれた土師器。写真3 (右): 勝常寺を区画していたと想定される

- ① 古代の区画施設と想定される大型の特殊建物跡と並行する溝跡を発見しました。
- ② 古代の溝跡から表面に『□□寺』と書かれた土師器坏が出土しました。

- ① 勝常寺薬師堂を囲むような大溝跡を発見しました。
- ② 室町時代に作られた会津産の陶器、さらには中国産の青磁や白磁が出土しました。

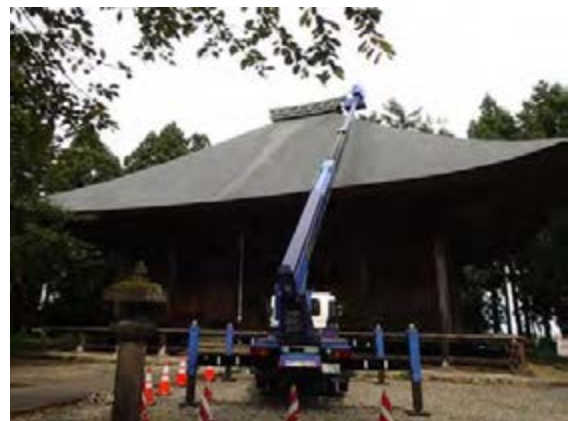
写真5 薬師堂屋根雨漏り確認調査の様子
クレーン車を使って、屋根の外側を確認しています。

昨年度春に雨漏りが認められたことを受け、屋根のどこで雨漏りが生じているのかを確認調査を実施しております。
